SUGESTÃO DE UM POSSÍVEL MECANISMO DE RUPTURA DO VIADUTO GENERAL OLYMPIO MOURÃO FILHO

Considerações complementares sobre o desmoronamento do viaduto Batalha dos Guararapes

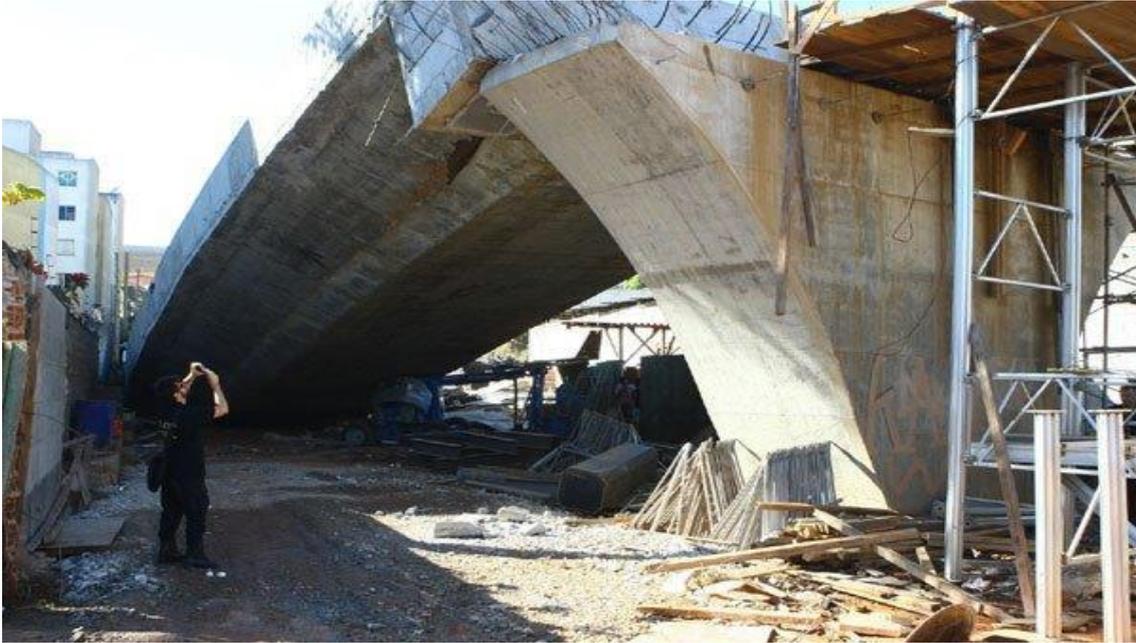
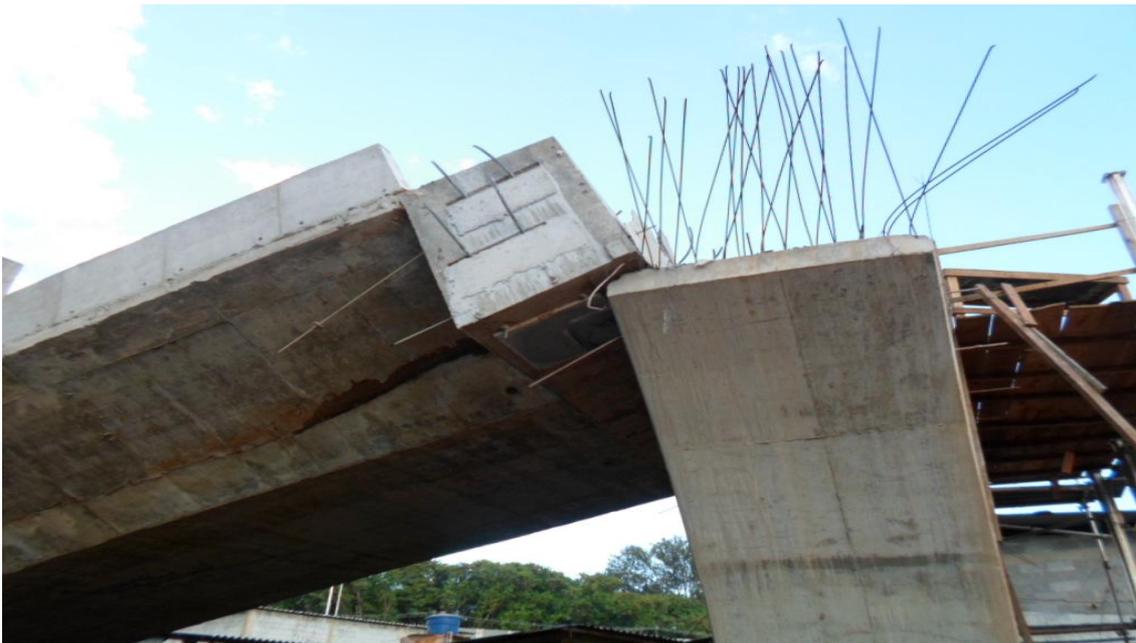
Foto 1

Fotos 1 e 2 – Trecho desmoronado do tabuleiro no lado do pilar P4, que permaneceu inclinado após a ruína. A extremidade apoiada no chão, no lado oposto, corresponde à seção transversal que teria rompido por esmagamento a compressão da laje superior do caixão fechado.

A seção de ruptura inicial do tabuleiro do Ramo Sul poderia ter ocorrido perto do P2, como eu tinha inicialmente escrito no texto do relatório. Quando percebi que nas fotos 1 e 2 consta um trecho de tabuleiro do lado de P4, que permaneceu inclinado, apoiado de um lado no topo do pilar P4 e do outro lado no chão, achei melhor supor que a ruptura do tabuleiro teria tido início nesta seção apoiada no terreno. Quando terminei o trabalho ainda não se falava da grande deficiência de armação do bloco de estacas do pilar P3. É possível imaginar também que o colapso tenha tido início no rompimento brusco deste bloco, quando o pilar foi “cravado” violentamente no solo. Após a queda total do tabuleiro, os escombros permaneceram sobre a superfície do terreno em posição aproximadamente horizontal, sem a formação de um “v” invertido no eixo do pilar P3. Como a extremidade do tabuleiro no lado do pilar P4 permaneceu parcialmente apoiada no topo do pilar, ocorreu a ruptura da seção transversal que está assente no chão (ver fotos 9 a 12).

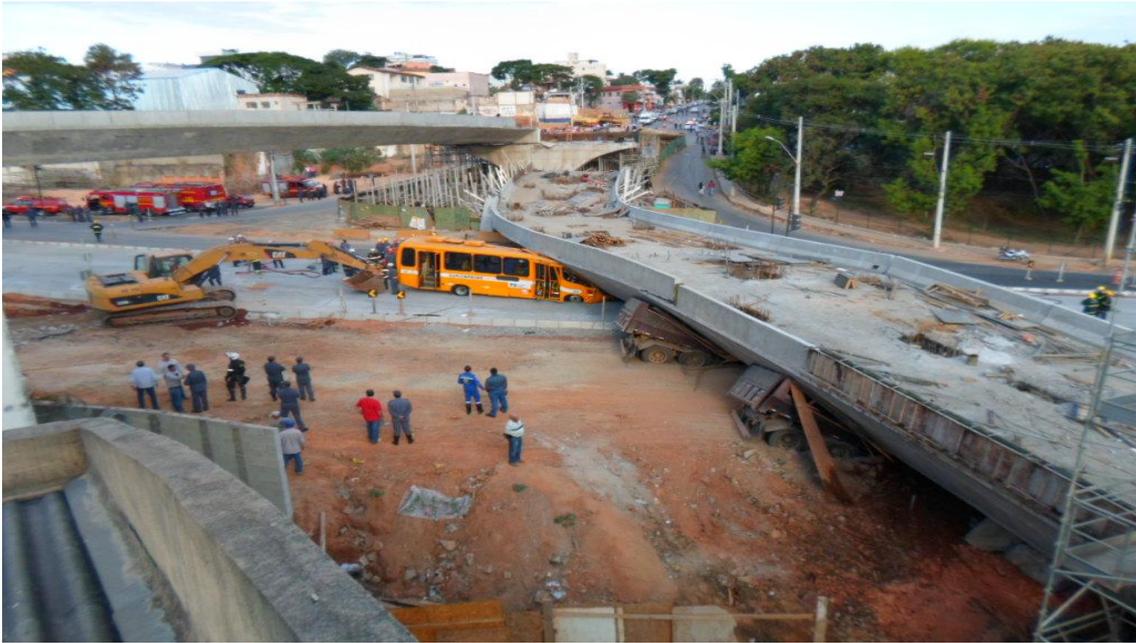
Foto 3 – Vista do tabuleiro desmoronado, tomada na direção do pilar P2

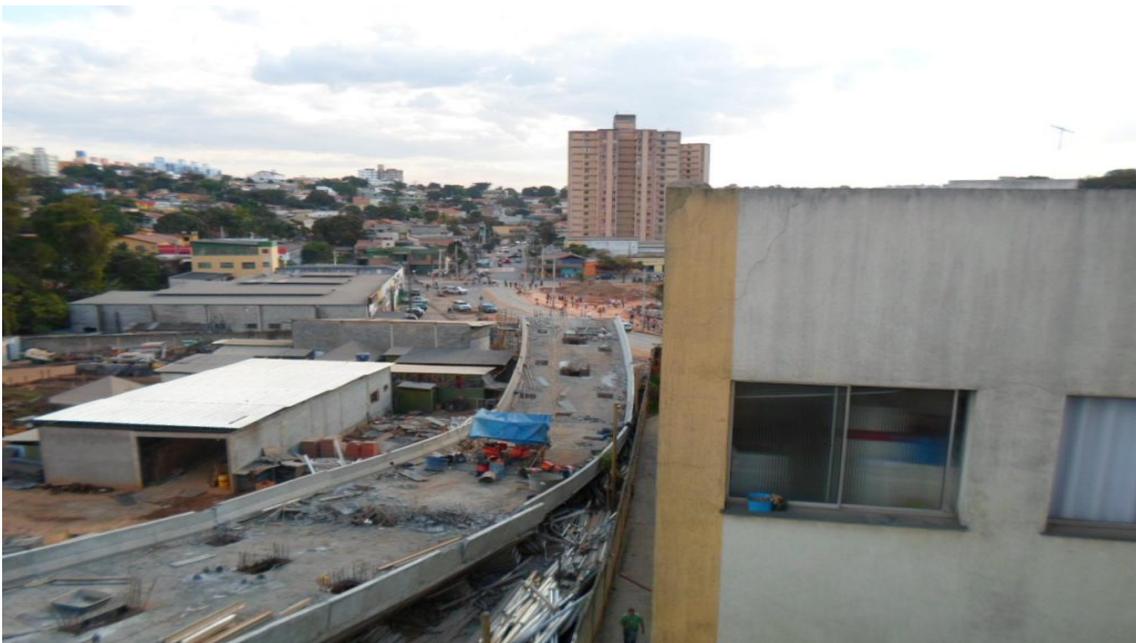
Foto 4 – Vista de parte do tabuleiro desmoronado. Notar as aberturas deixadas provisoriamente na laje superior do caixão fechado que constitui o tabuleiro, para possibilitar a retirada das formas internas e a aplicação da protensão nos cabos ancorados no interior do caixão.

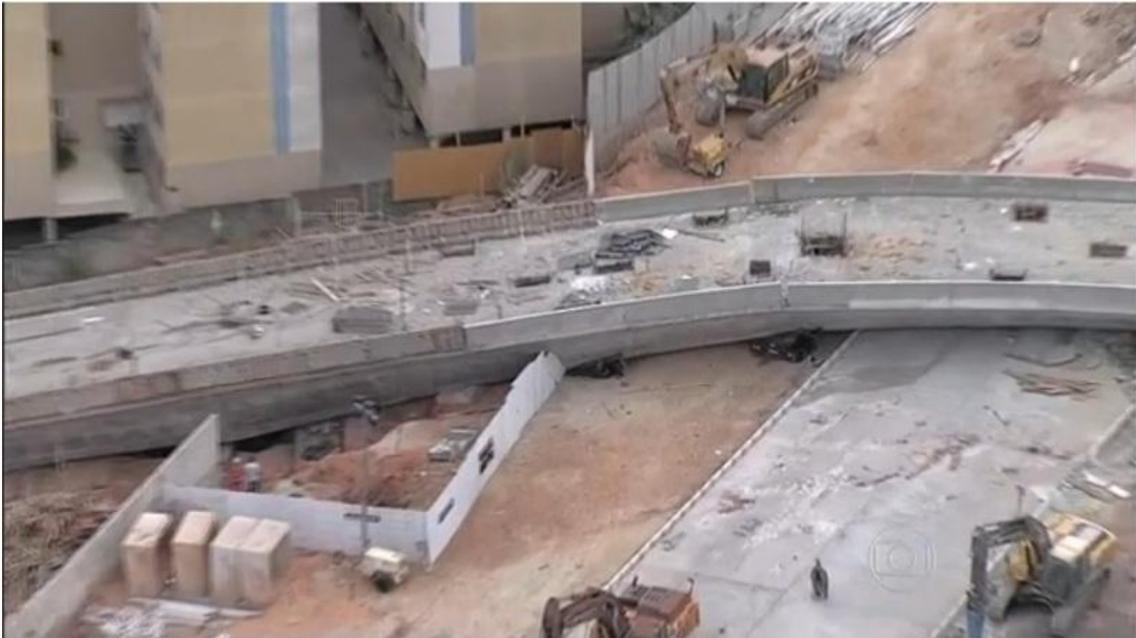
Foto 5 – Vista aérea do tabuleiro desmoronado, no trecho do pilar P3. Notar que as numerosas aberturas deixadas na laje superior têm dimensões variáveis e excessivas, além de estarem posicionadas de modo irregular ao longo do comprimento do tabuleiro, tanto nas zonas de momentos fletores positivos quanto negativos.

1) **Aberturas provisórias** deixadas na laje superior para possibilitar o acesso ao interior do caixão, com o objetivo de aplicar a protensão nos cabos ancorados dentro do caixão e de retirar formas e escoramentos internos (ver a quantidade excessiva, o posicionamento irregular e as dimensões exageradas das aberturas nas fotos 4, 5, 6 e 7). Uma abertura na laje superior altera as características geométricas da seção transversal do tabuleiro, implicando no abaixamento do seu centro de gravidade, o que diminui o valor do Momento Fletor negativo devido à protensão dos cabos inferiores. Em consequência, as tensões de compressão na laje superior aumentam em seções submetidas a Momentos Fletores positivos (devidos às cargas atuantes: permanentes, variáveis e eventuais hiperestáticos de protensão). No caso de caixão fechado, em especial com cabos de protensão ancorados no seu interior, é obrigatório prever **aberturas definitivas** com abertura mínima (da ordem de 70cm x 70cm) , posicionadas na laje inferior e em locais adequados, em geral em zonas do tabuleiro submetidas a Momentos Fletores positivos (onde a laje inferior é tracionada).

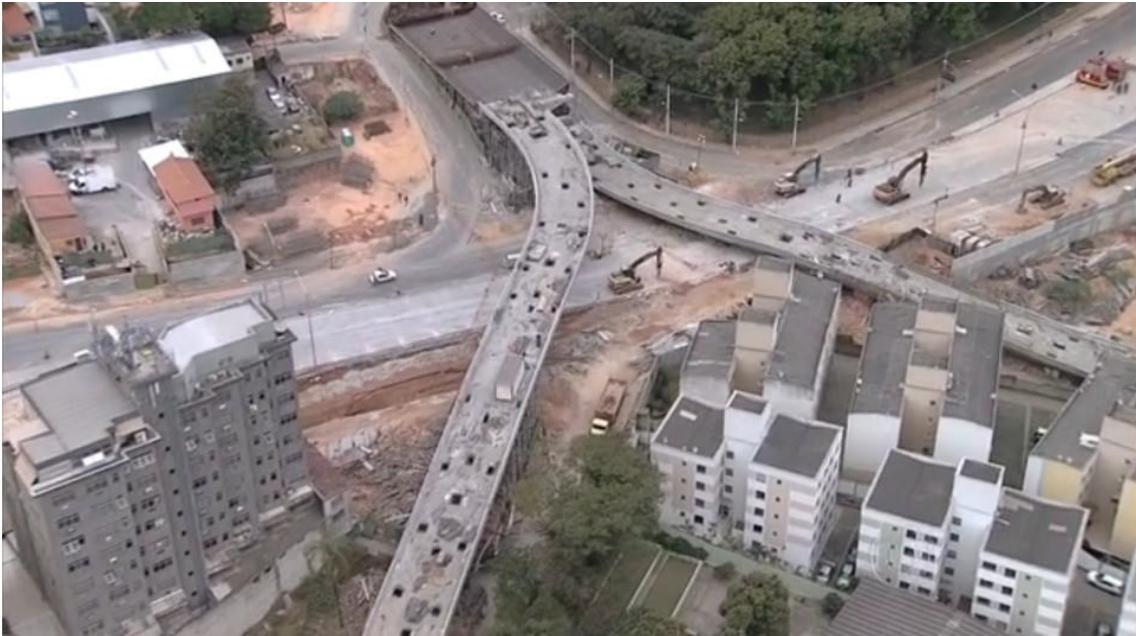
Foto 6 – Vista aérea dos tabuleiros do Ramo Sul (desmoronado) e do Ramo Norte. Notar em ambos os viadutos que as numerosas aberturas deixadas na laje superior têm dimensões variáveis e excessivas, além de estarem posicionadas de modo irregular ao longo do comprimento do tabuleiro, tanto nas zonas de momentos fletores positivos quanto negativos.

Estou convencido de que o tabuleiro do viaduto do Ramo Norte, projetado e construído com as mesmas características estruturais do viaduto do Ramo Sul , que desmoronou no dia 3 de julho, pode entrar em colapso total a qualquer momento, sem aviso prévio. A título de colaboração sugiro dois esquemas possíveis, simples e baratos, para provocar a queda controlada do tabuleiro, de modo seguro para os técnicos e operários:

Sugestão A – demolir uma seção transversal do tabuleiro próxima de um dos apoios extremos (E3 ou P2), utilizando um equipamento de demolição posicionado de modo seguro, fora da área que será afetada pela queda dos escombros. Quando a seção escolhida romper, o pilar P5 será enterrado no solo, como ocorreu com o pilar P3, de acordo com o mesmo mecanismo observado no desmoronamento do Ramo Sul.

Sugestão B – encher gradativamente o caixão do tabuleiro com água, com despejo de água apenas do lado do apoio E3 (lado em rampa), até que o peso da água provoque a ruptura de uma seção transversal, seguida do mesmo mecanismo de colapso da Sugestão A. Durante todo o processo os técnicos e operários deverão ser mantidos fora da zona que será atingida pela queda dos escombros do tabuleiro.

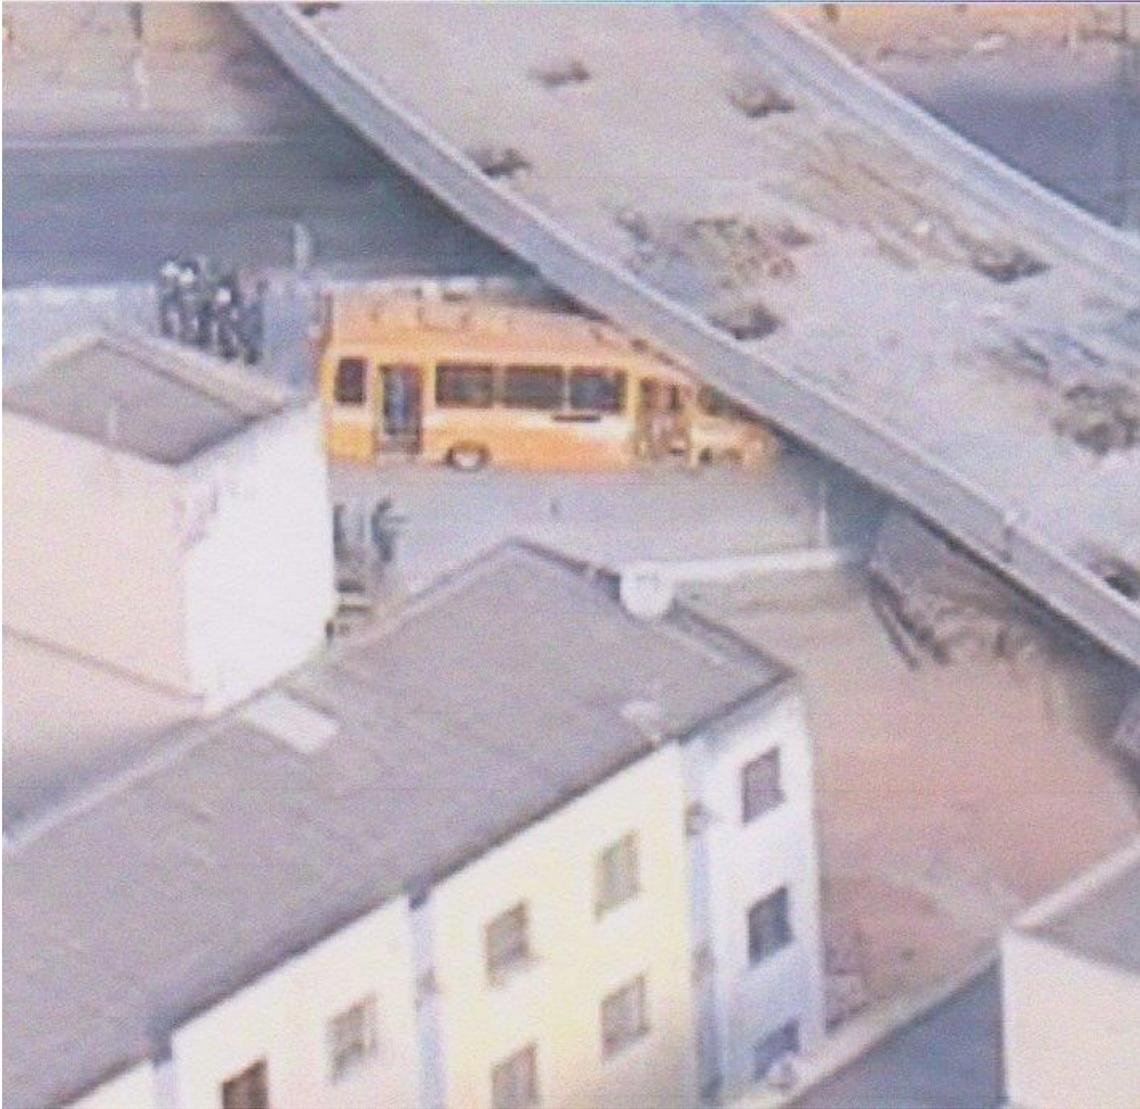
Foto 7 – Vista da laje superior de parte do trecho desmoronado. Notar que em alguns trechos há mais de uma abertura praticamente numa mesma seção transversal do tabuleiro.

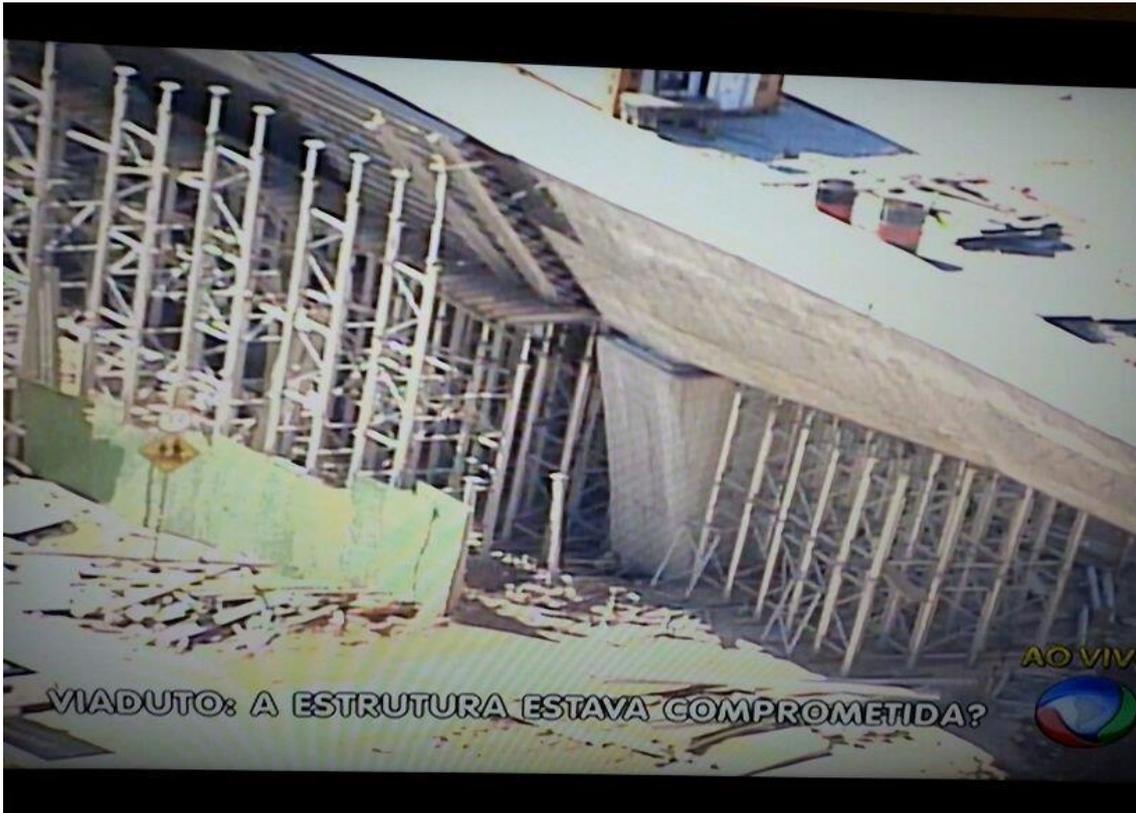
Foto 8 – Pilar do tipo do pilar P3 na fase de construção, com o tabuleiro ainda escorado.

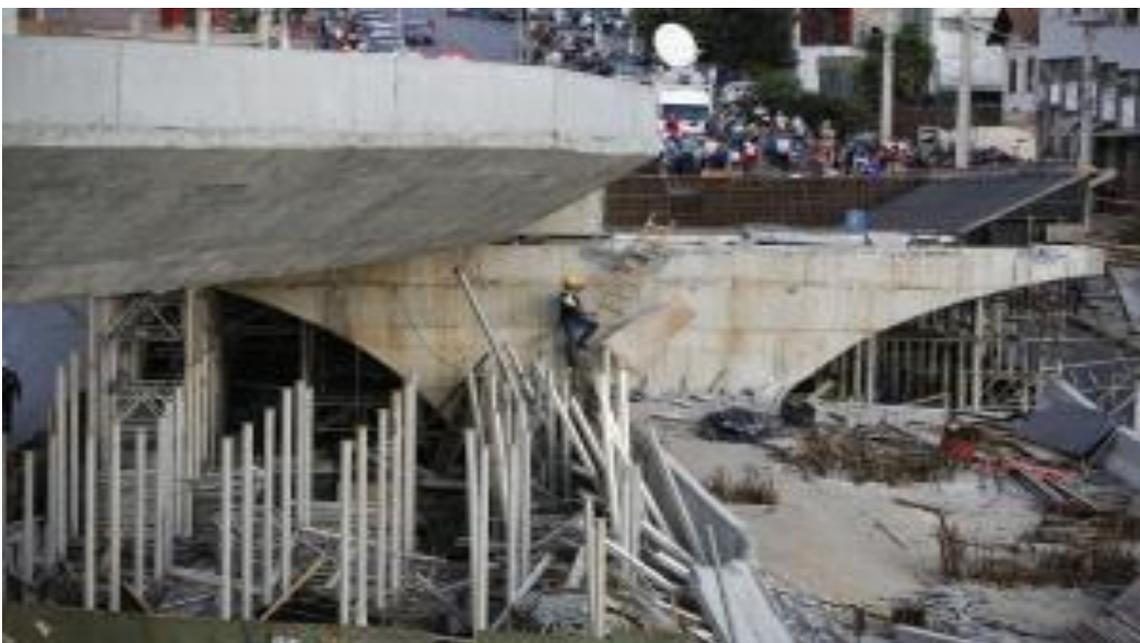
APARELHO DE APOIO

O tipo de aparelho de apoio pode ter colaborado para facilitar o processo de rompimento do pilar porque há chumbadores prendendo o aparelho no fundo do tabuleiro.

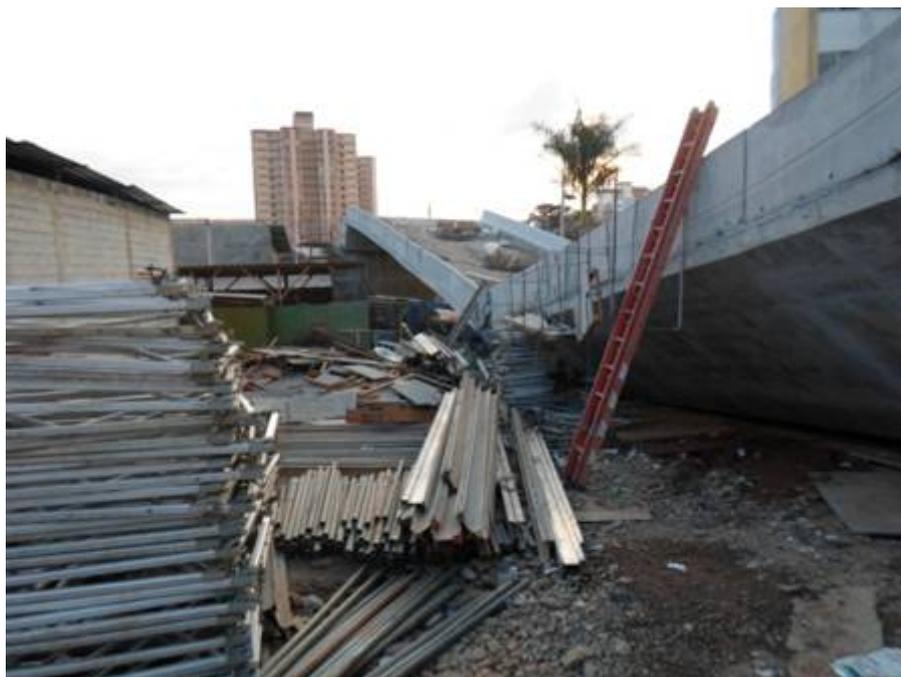
Foto 9 – local do possível início de ruptura do tabuleiro do Ramo Sul, que teria ocorrido numa seção transversal do caixão situada próxima do pilar P4. Esta seção está assente no chão, enquanto a outra extremidade do trecho desmoronado (inclinado) continua apoiada precariamente no topo do pilar P4.

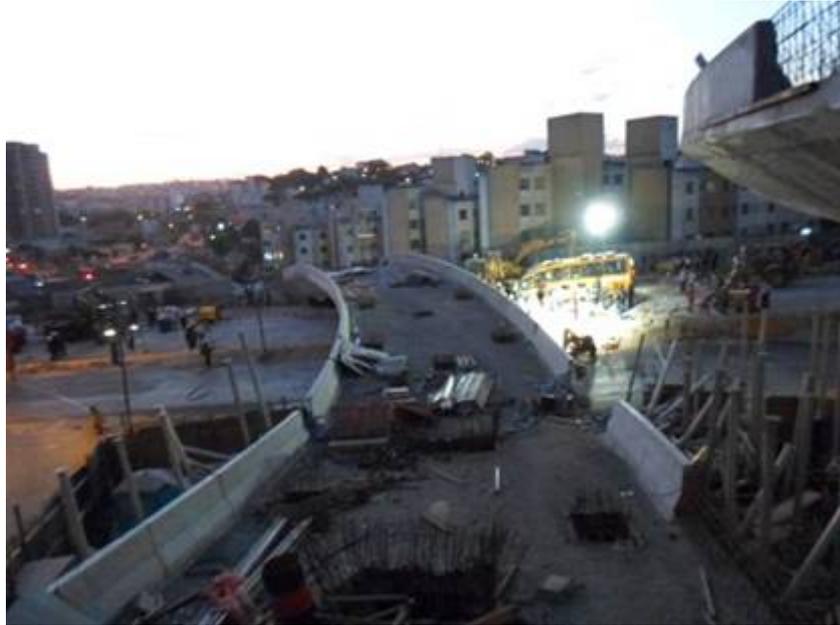
Foto 13 – Vista superior do tabuleiro desmoronado do Ramo Sul do Viaduto General Olympio Mourão Filho. Notar as numerosas aberturas provisórias deixadas na laje superior do caixão fechado do tabuleiro, de formatos e dimensões variados: são quadradas (a maioria) ou retangulares, com dimensões variando estimativamente de 1m a 2m. Nelas foram deixados ferros de espera, dobrados em posição vertical, para serem deitados na ocasião do fechamento das aberturas com concreto. Estas aberturas em geral não são previstas no projeto estrutural. Como não estão cobertas é possível que tenha ocorrido entrada de água pluvial no interior do caixão, aumentando as cargas atuantes. A presença das aberturas enfraqueceram de modo significativo a resistência do tabuleiro, tanto para os esforços de flexão como para os esforço de torção (traçado em planta é curvo). É provável que esta redução de resistência não tenha sido considerada no dimensionamento da superestrutura do viaduto.

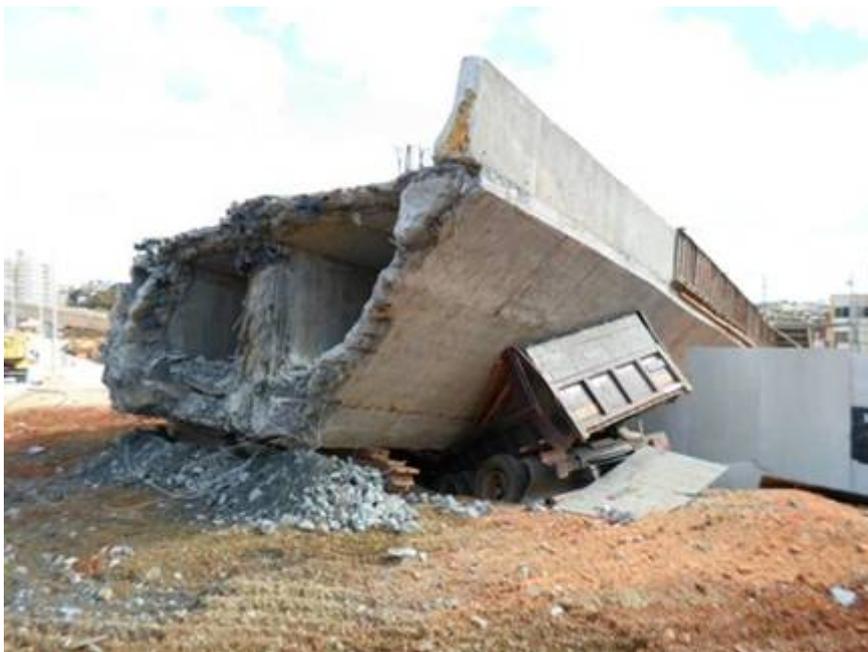
Foto 14 – Seção transversal do tabuleiro do Ramo Sul do Viaduto Batalha dos Guararapes, em fase de demolição após o desmoronamento. O tabuleiro em caixão fechado é formado por três células , constituídas pelas duas nervuras principais (internas e verticais) por onde passam os cabos longitudinais de protensão, pelas duas paredes laterais (externas e inclinadas e) e pelas lajes superior e inferior. Notar que nas duas células laterais não há espaço disponível no fundo do caixão para acomodar as aberturas permanentes necessárias para possibilitar o acesso ao interior do caixão nas futuras inspeções , ao longo de toda a vida útil da estrutura. Na laje superior da célula central foram deixadas aberturas provisórias quadradas, durante a fase de construção, medindo cerca de 2m x 2m. Nos trechos das células laterais as aberturas provisórias medem cerca de 1m x 1m. Notar também que não há pingadeiras nos bordos superiores do caixão, dispositivo indispensável para proteger as faces laterais externas e o fundo do tabuleiro contra a ação deletéria das águas pluviais.

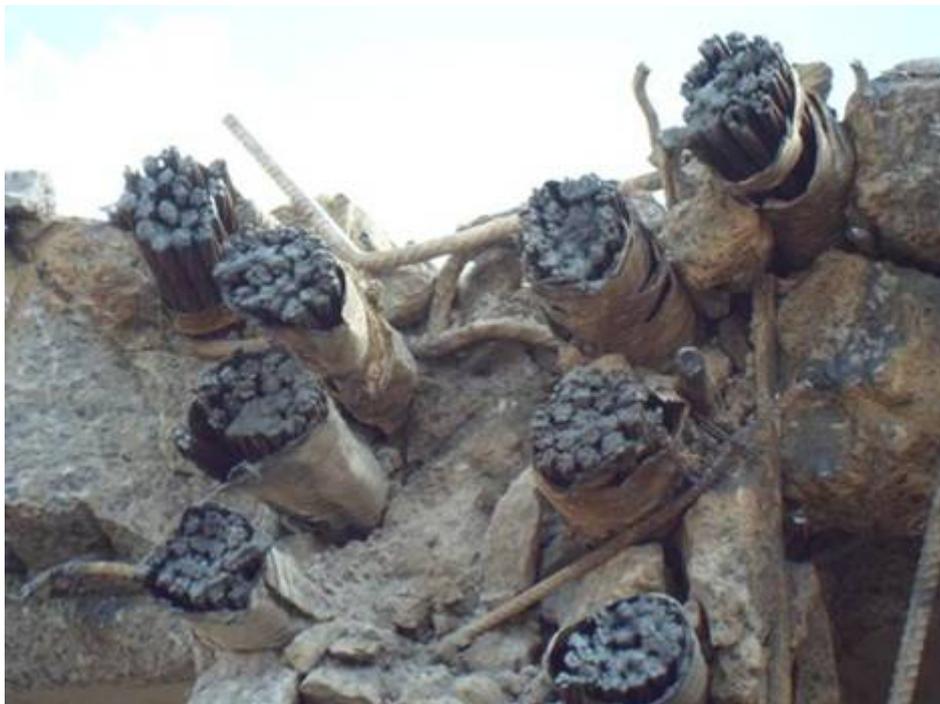
Foto 15 – 8 cabos de 19 cordoalhas diâmetro 15,2, situados no alto de uma seção transversal próxima do pilar P3. Notar que todas as bainhas estão sem qualquer sinal de injeção (de nata de cimento ou de graxa).
