'Caçambas não levantam sozinhas', diz especialista

Para técnico, qualquer motorista de caminhão basculante perceberia o problema, já que o veículo balançaria

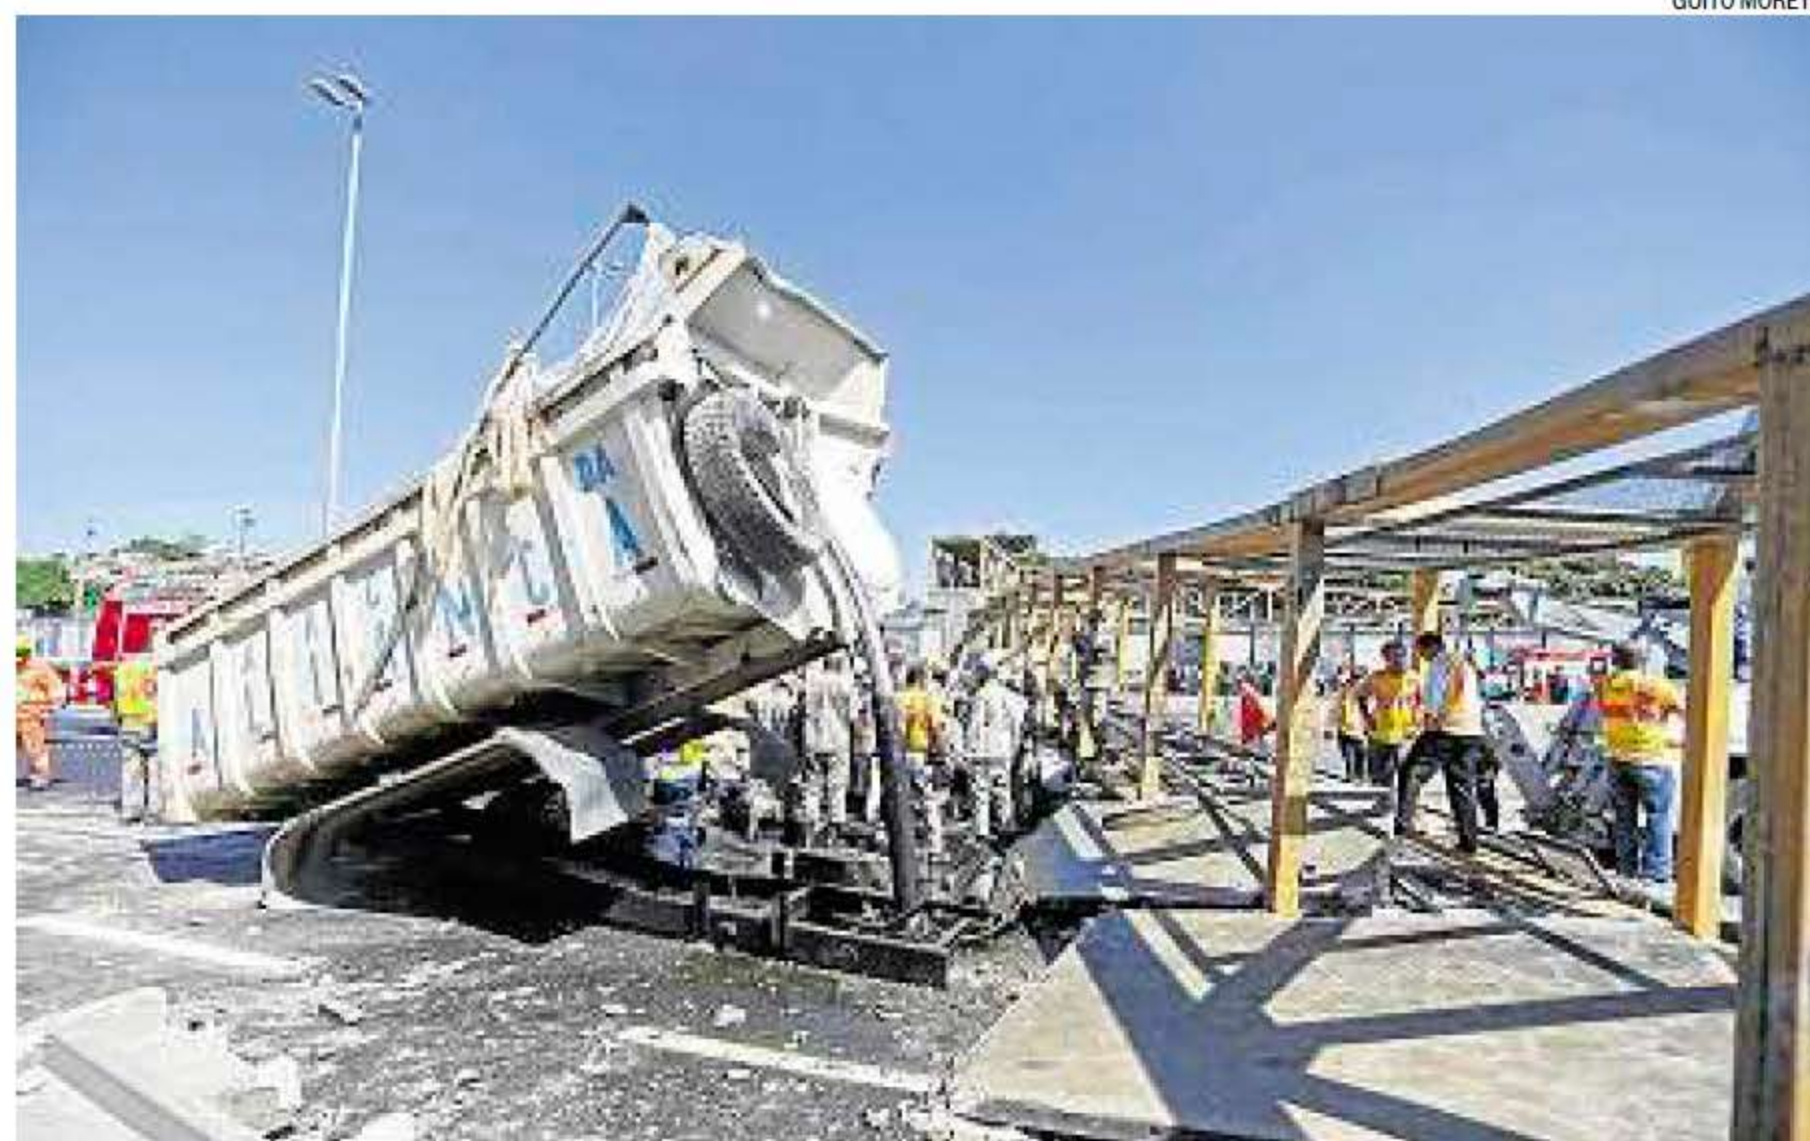
Ontem de manhã, o motorista Luís Fernando Costa, que dirigia o caminhão LLN 2225, andou cerca de um quilômetro com a caçamba do veículo elevada, colidindo com uma passarela da Linha Amarela, que desabou,

deixando quatro mortos e cinco feridos.

Tragédia. A caçamba do caminhão basculante que colidiu com a passarela da Linha Amarela derrubando a estrutura
